*Análise Expedida da situação física das obras de  
Conservação Estrutural e Manutenção em Rodovias  
Estaduais nas regiões do **Grande Oeste** e do  
**Contestado** Catarinense.*

JANEIRO de 2019

## **Federação das Indústrias do Estado de Santa Catarina – FIESC**

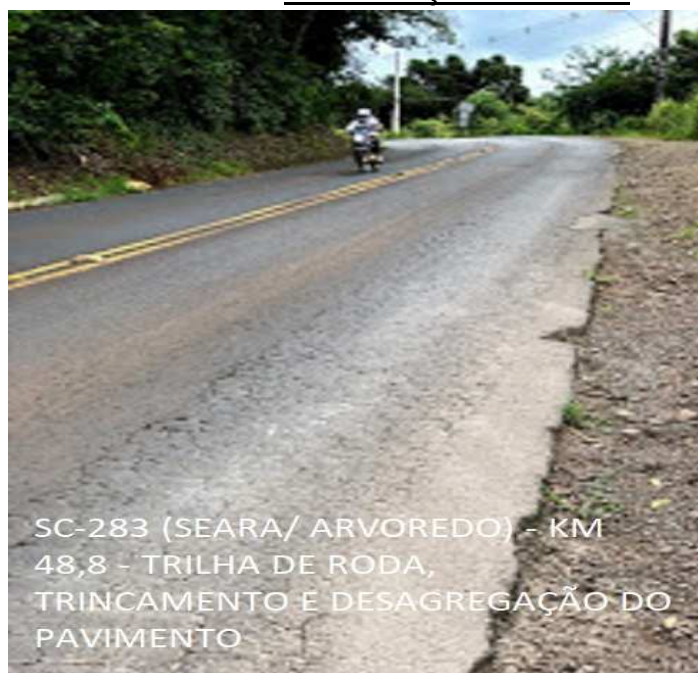
**Sub trecho – Seara/Arvoredo/Chapecó**

Situação do pavimento: **Danificado e sem conservação/manutenção rotineira.**

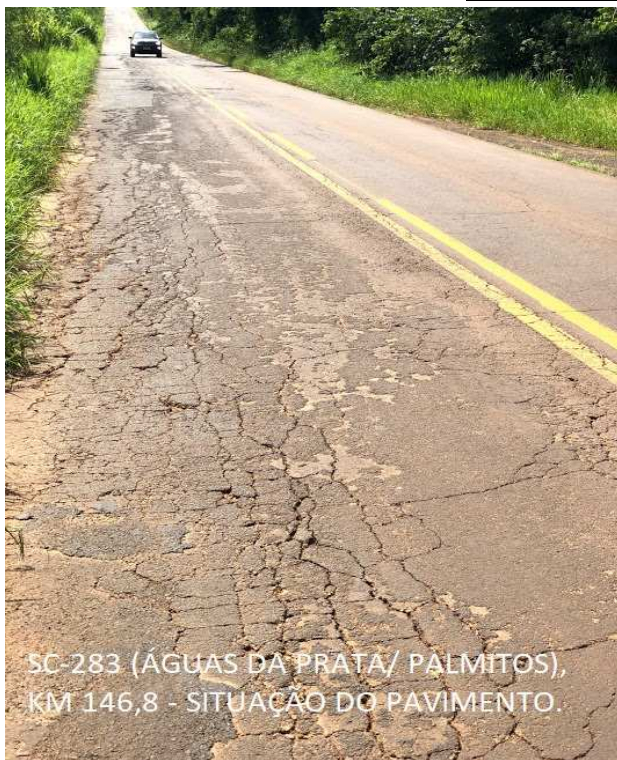
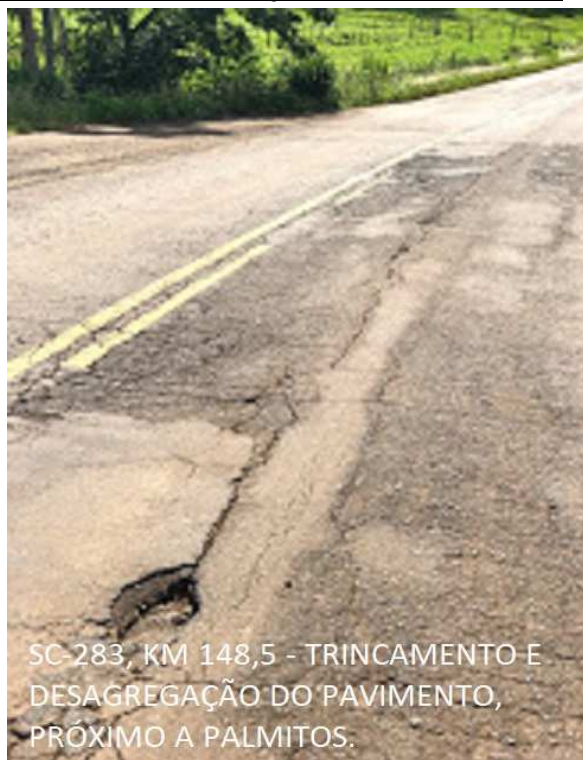
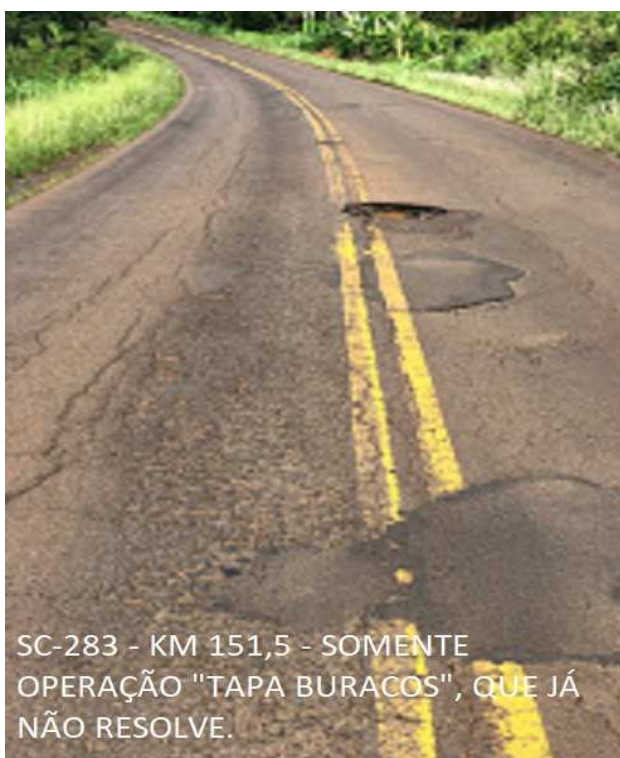
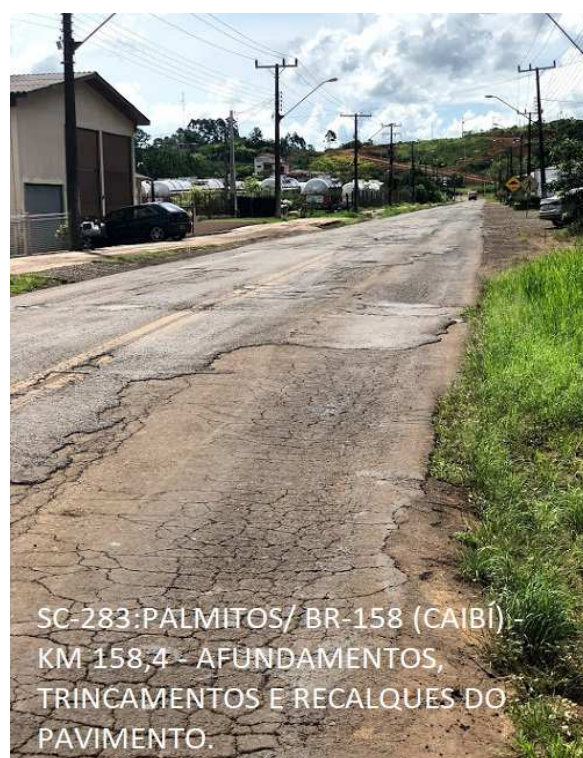
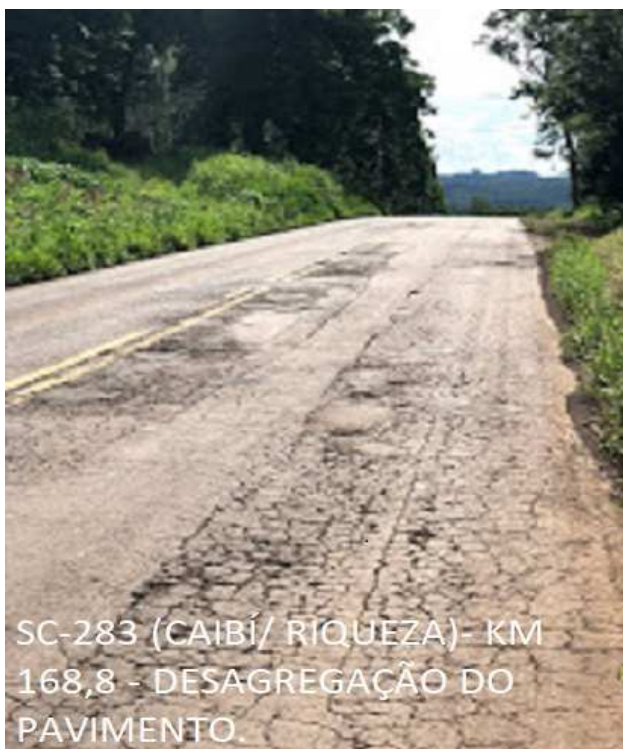
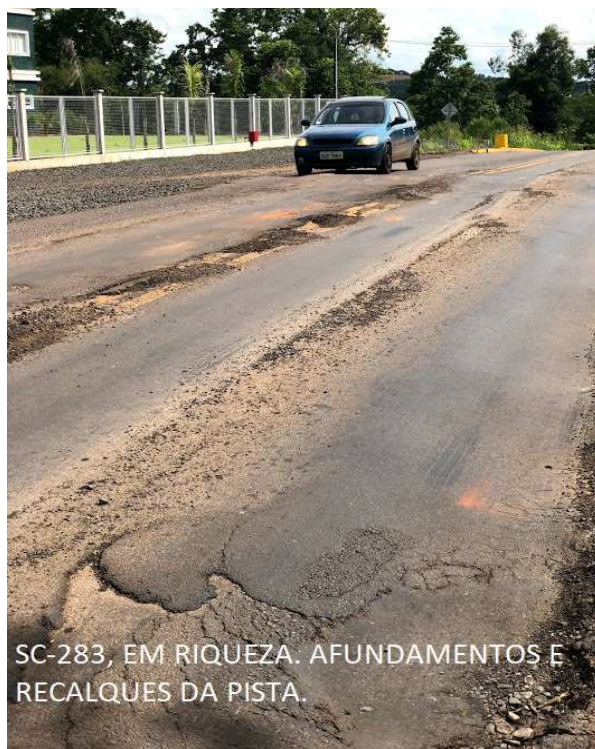
**Sub trecho – Águas da Prata/Palmitos/Caibí/Riqueza/Mondaí**

Situação do pavimento: **A falta de conservação e manutenção rotineira está provocando a deterioração do pavimento.**

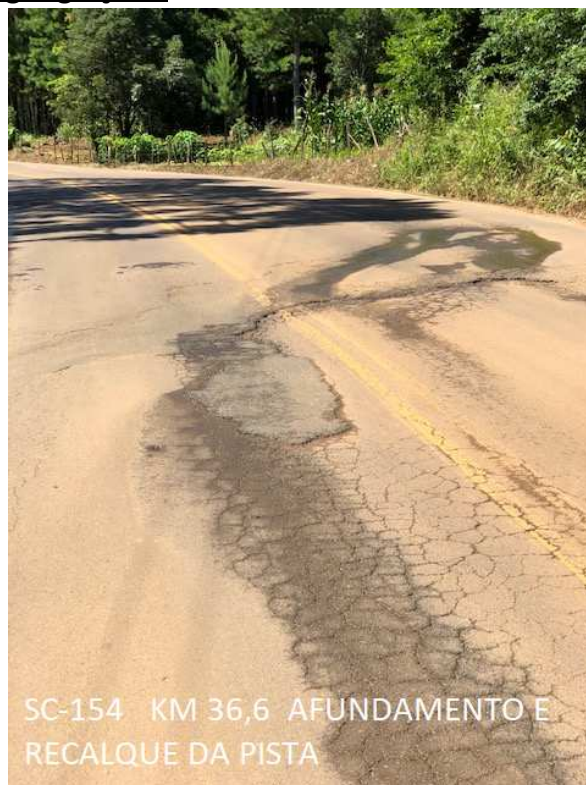
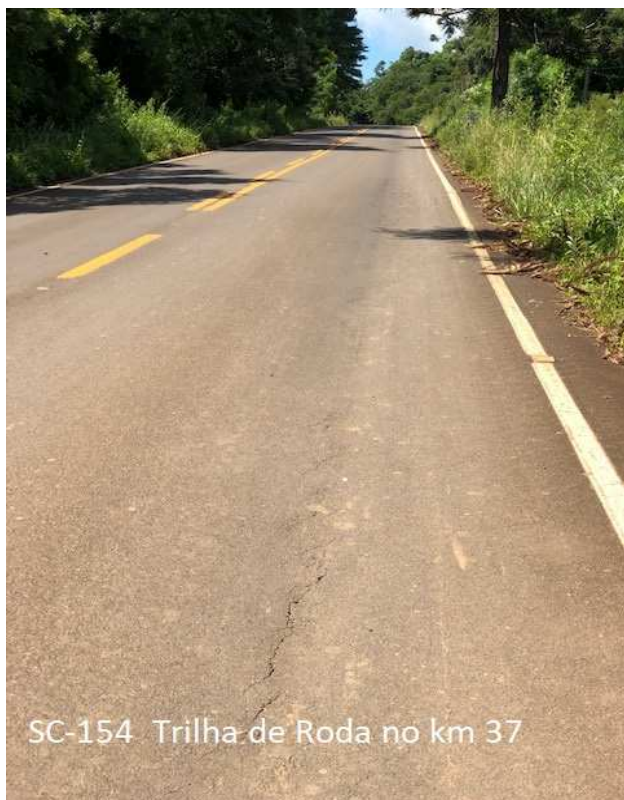
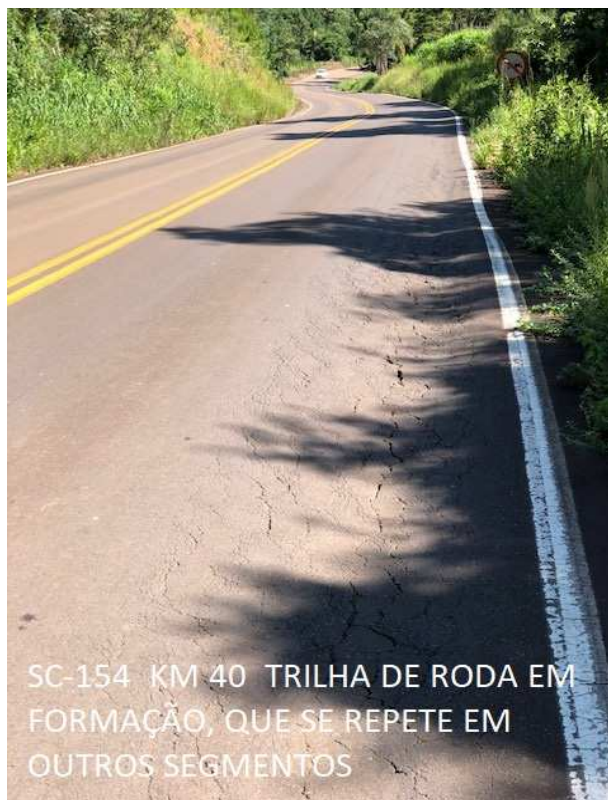
02. **SC-386:** Mondai/Ipore do Oeste.  
Situação do pavimento: **Muito boa. Obra recém-revitalizada. Muito boa sinalização horizontal e vertical. Terceiras faixas nos segmentos mais acentuados.**
03. **SC-154:** Ponte Serrada/Passos Maia | Itá/Arabutã.  
**Sub trecho – Ponte Serrada/Passos Maia**  
Situação do pavimento: **Apresentando um processo gradual de desagregação.**

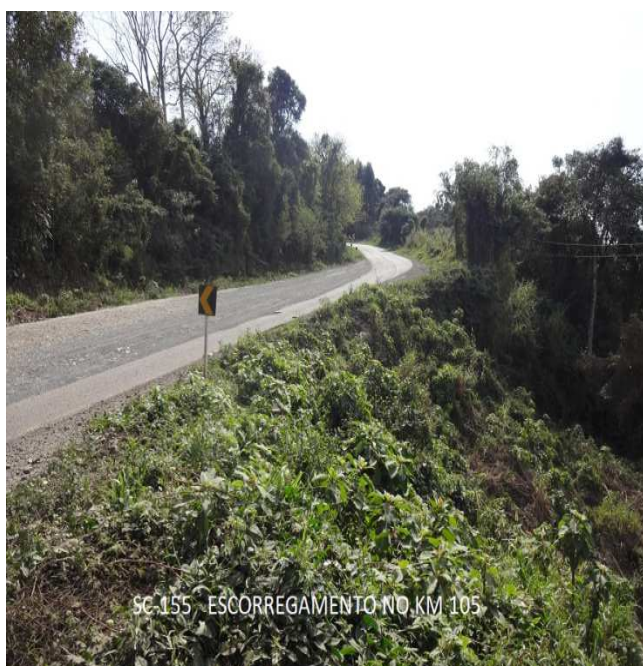
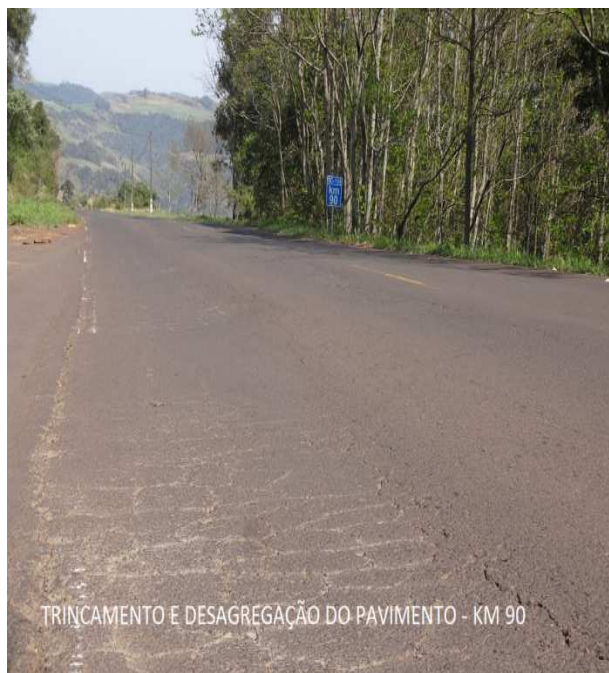
04. **SC-155:** Abelardo Luz/Bom Jesus | Xanxerê/Xavantina/Seara/Itá.  
**Sub trecho – Xanxerê/Xavantina/Seara/Caraíba/Itá**  
Situação do pavimento: **BASTANTE DANIFICADO.**

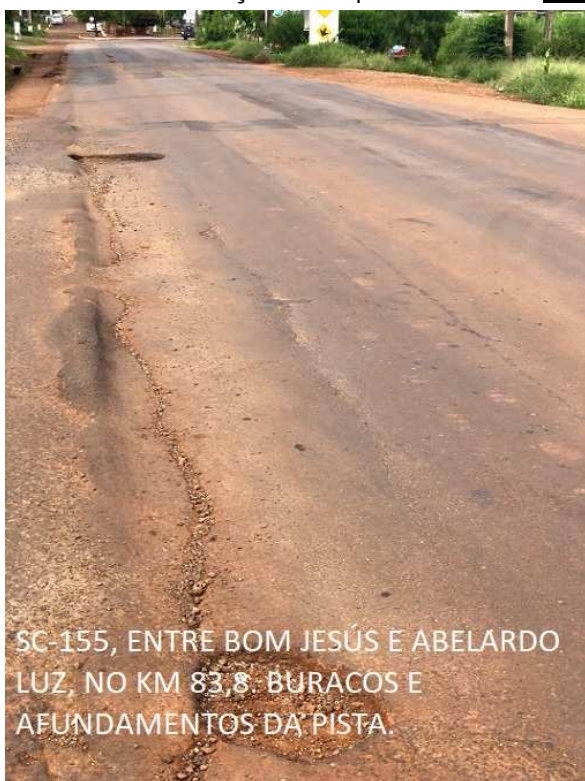
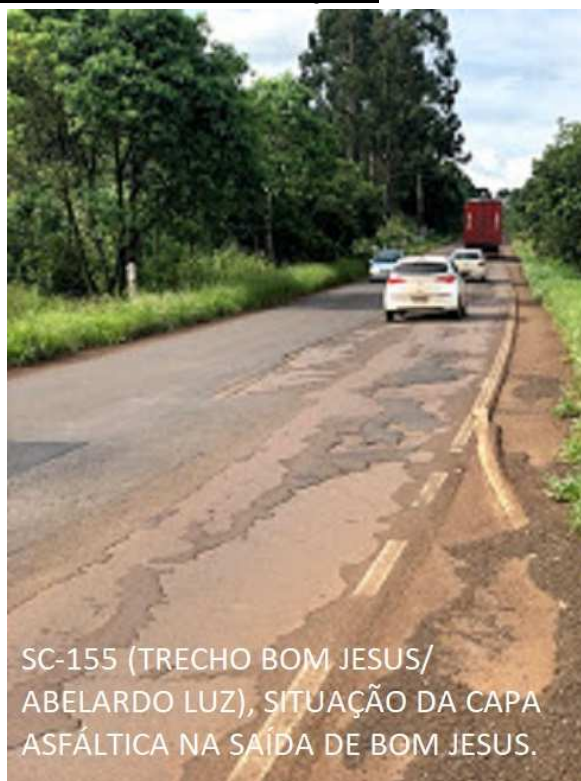
**Sub trecho – Abelardo Luz/Bom Jesus**

Situação do pavimento: **Apresentando deterioração.**

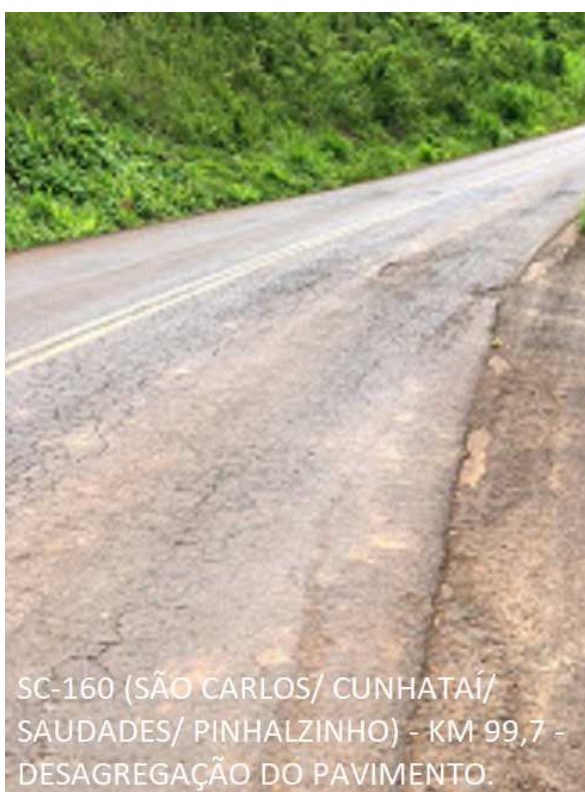
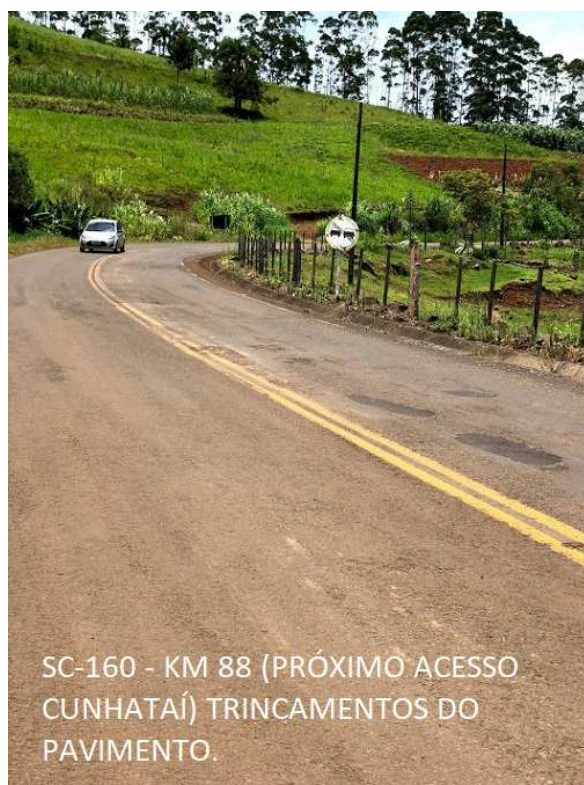
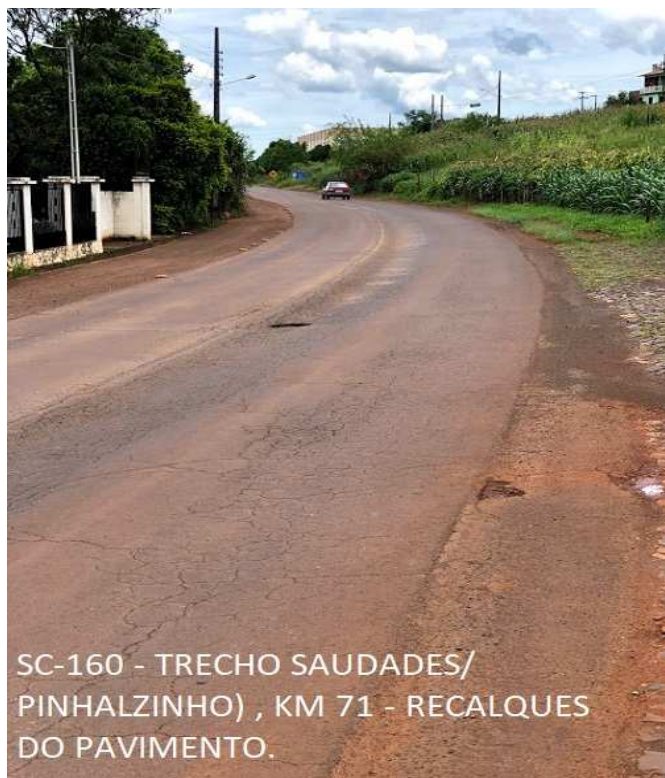
**Subtrecho – São Carlos e Pinhalzinho.**

Situação do pavimento: **Conservação normal, apresentando algumas deteriorações pontuais.**

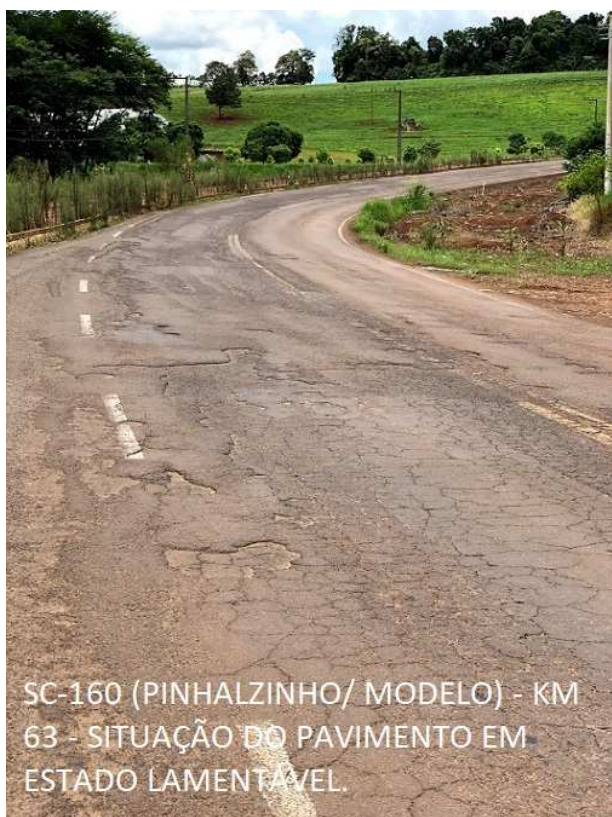
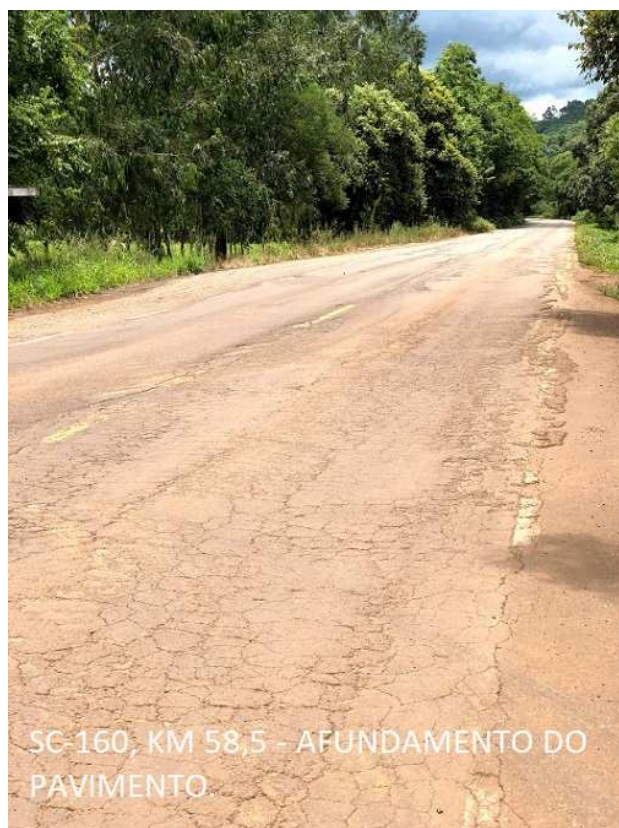
**Sub trecho – Modelo/Pinhalzinho**

Situação do pavimento: **BASTANTE DANIFICADO.**

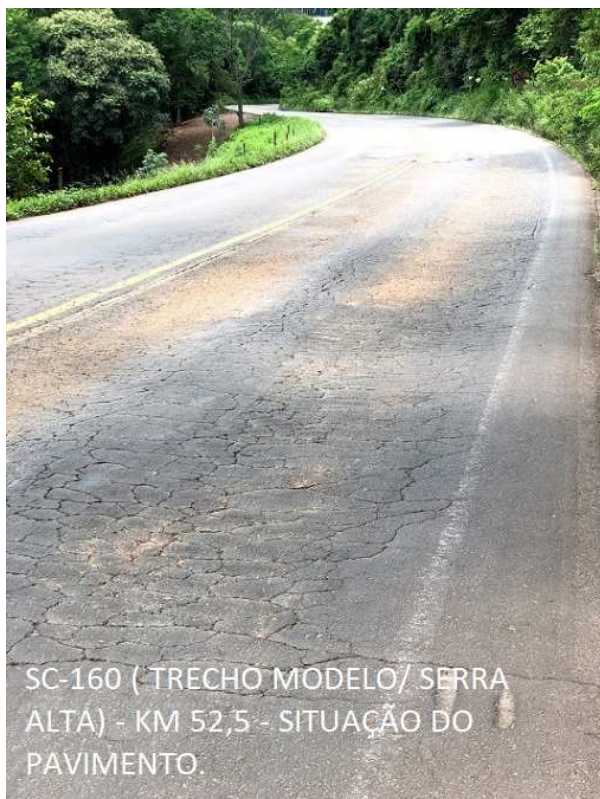
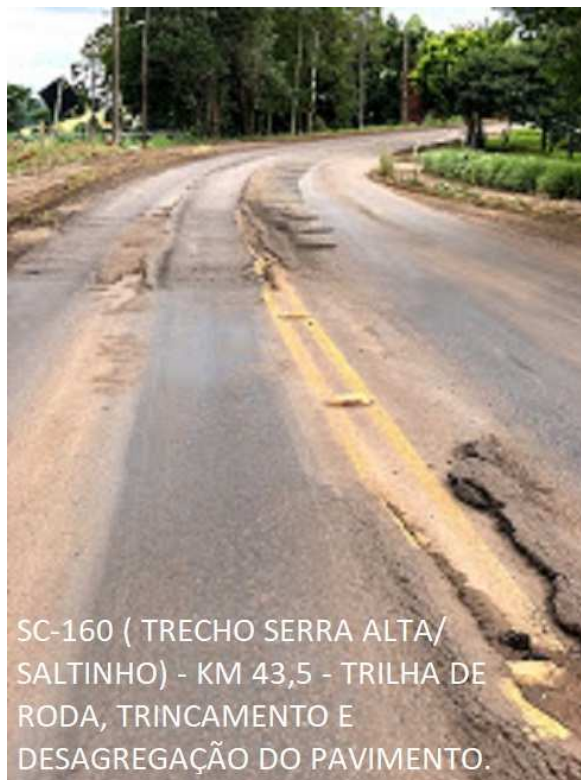
**Sub trecho – Modelo/Serra Alta/Saltinho/Campo Erê**

Situação do pavimento: **Conservação normal, exceto em alguns segmentos pontuais, conforme abaixo:**

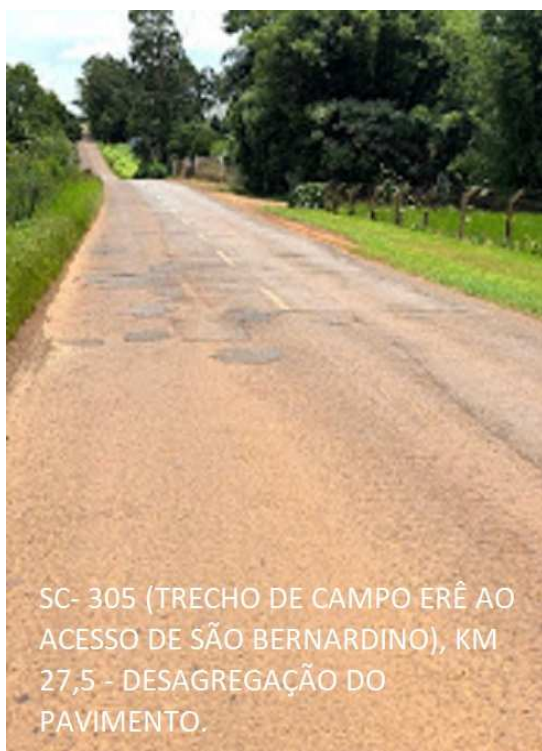
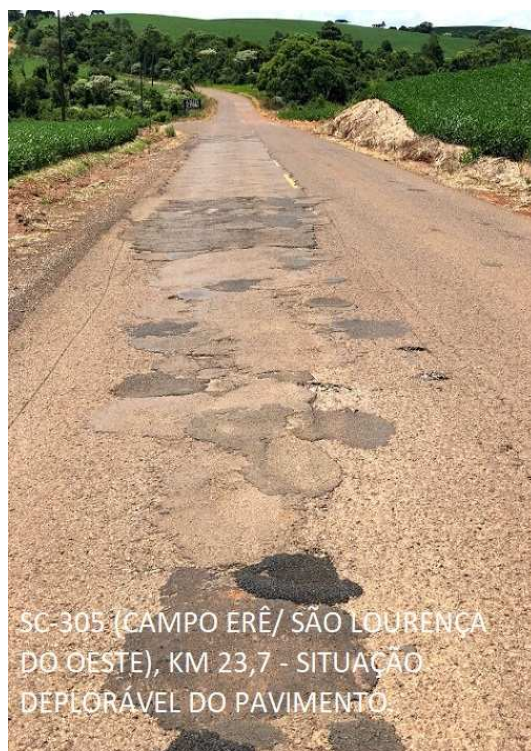
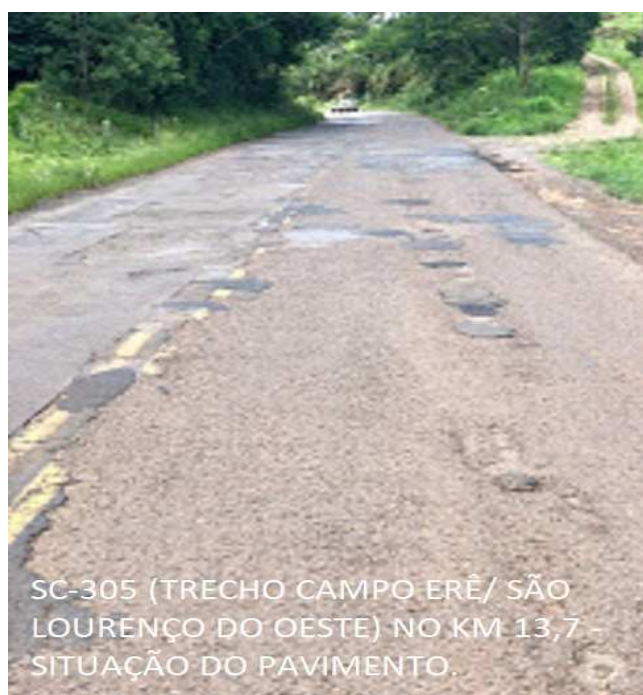
**Sub trecho – Campo Erê/São Lourenço do Oeste**

Situação do pavimento: **Sinalizações deficientes e estado de conservação e manutenção deplorável.**

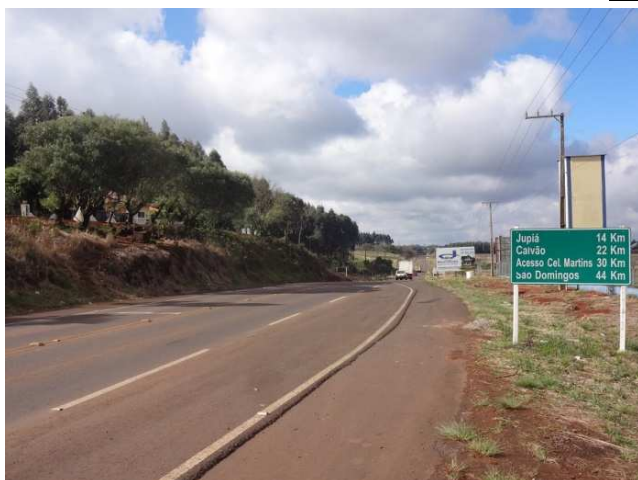
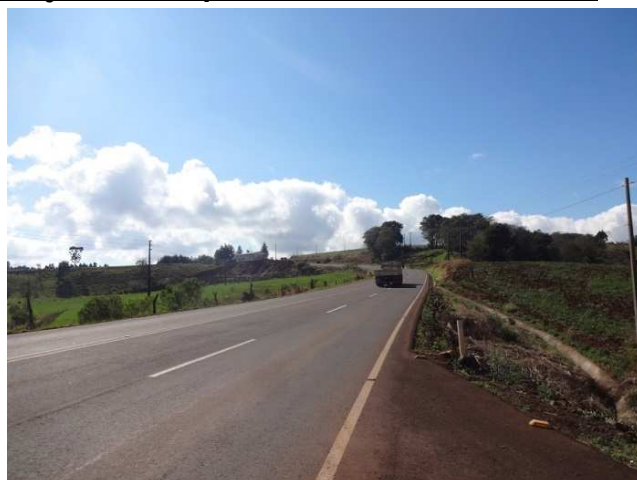
07. **SC-480:** São Lourenço do Oeste/Galvão/São Domingos/Bom Jesus.  
Situação do pavimento: **Rodovia com conservação, manutenção e sinalizações muito boas. Única exceção no segmento da área indígena, onde estão começando a aparecer “trilhas de roda”.**

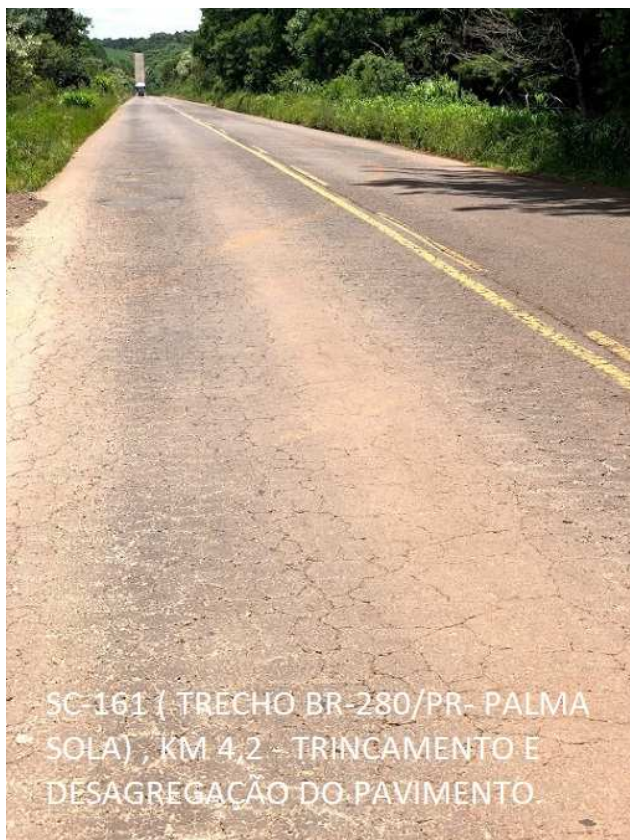
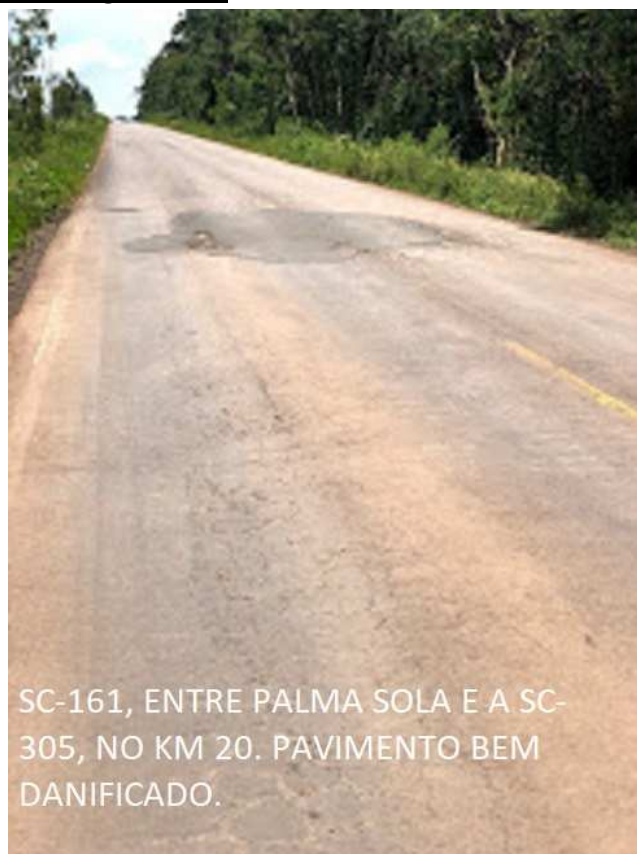
08. **SC-161:** BR-280(PR)/Palma Sola/Anchieta/Romelândia/Flor do Sertão  
**Sub trecho – Palma Sola/Anchieta (SC-305)**  
Situação do pavimento: **Apresenta grande deterioração ao longo de todo o segmento.**

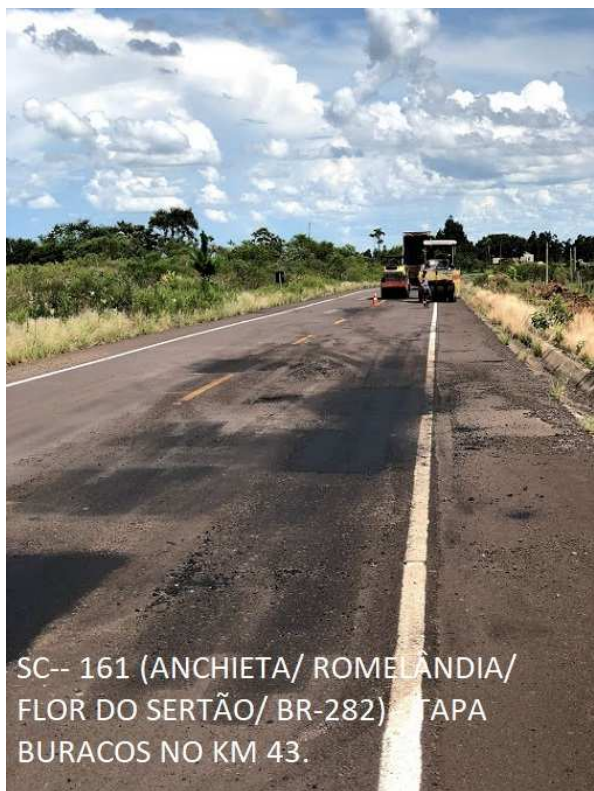
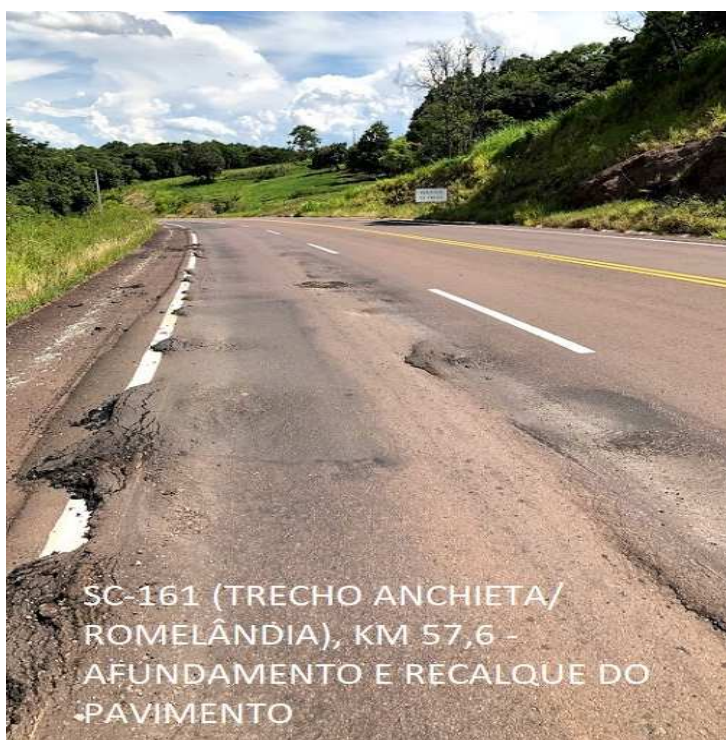
### Sub trecho – Anchieta/Romelândia

Situação do pavimento: **Trata-se de um segmento concluído recentemente e que já apresenta novos problemas na pavimentação asfáltica.**

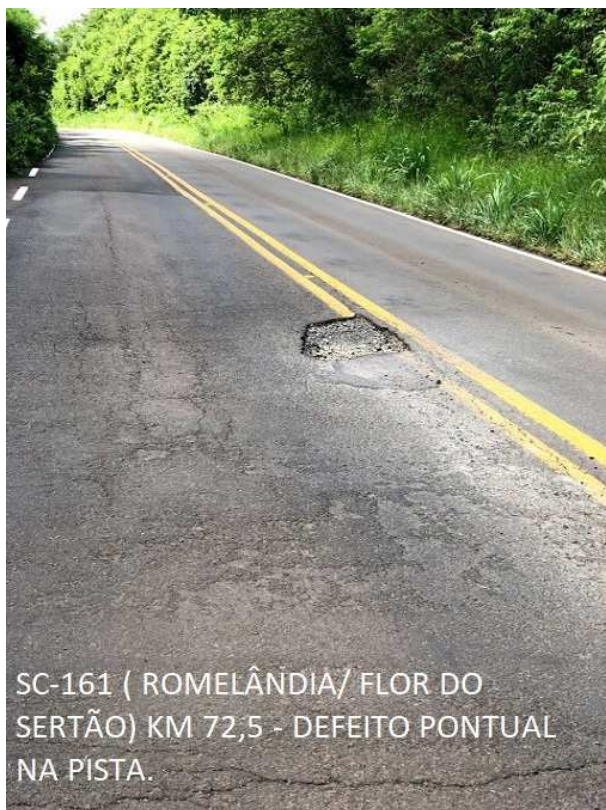
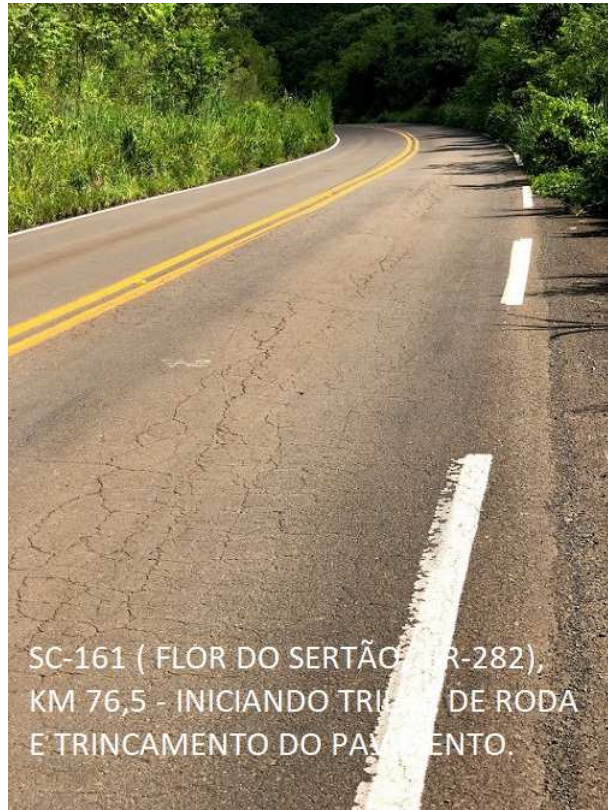
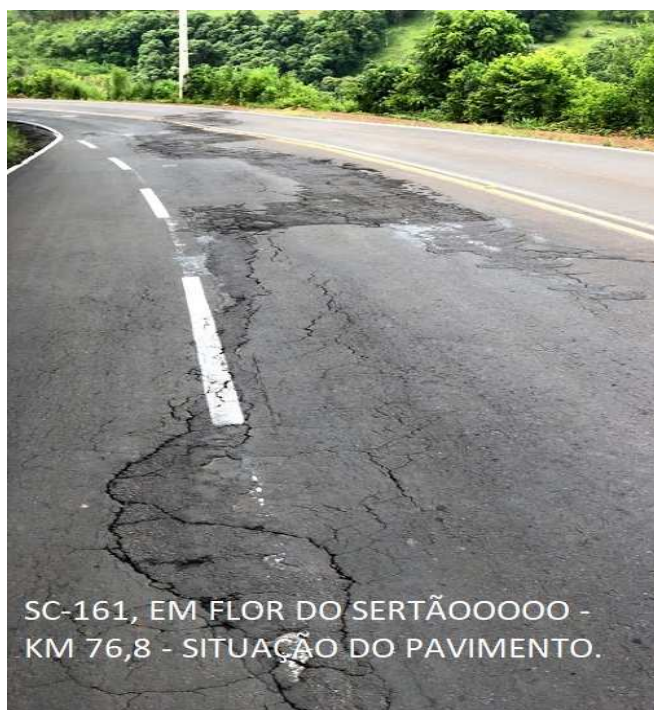
**Sub trecho – Romelândia/Flor do Sertão/BR-282**

Situação do pavimento: **Também apresenta problemas no pavimento asfáltico.**

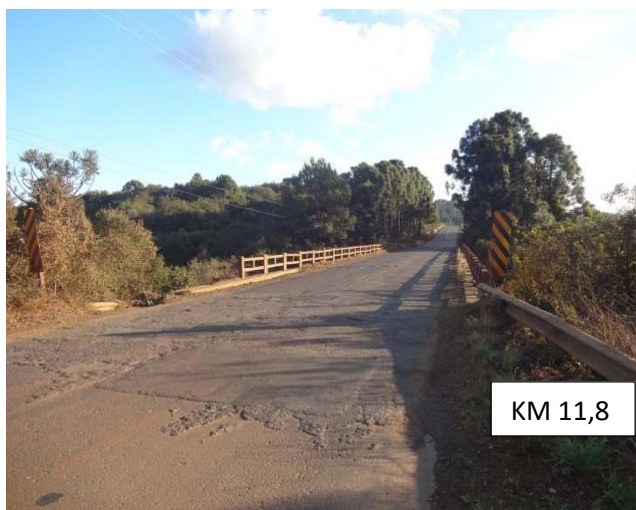
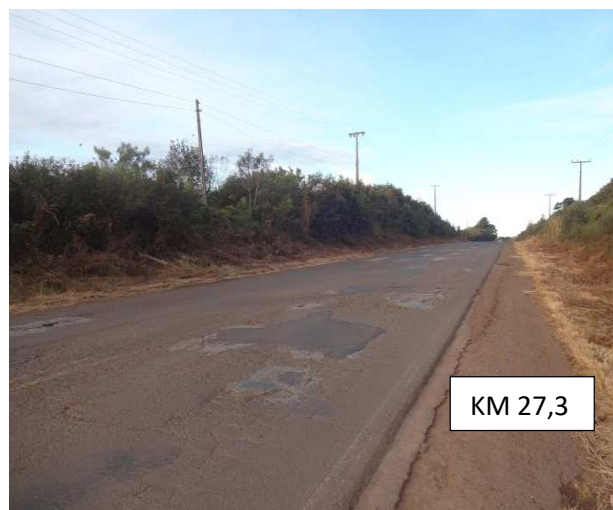
#### **Sub trecho – Lebon Régis/Fraiburgo/Videira**

Situação do pavimento: **Bastante degradada.**

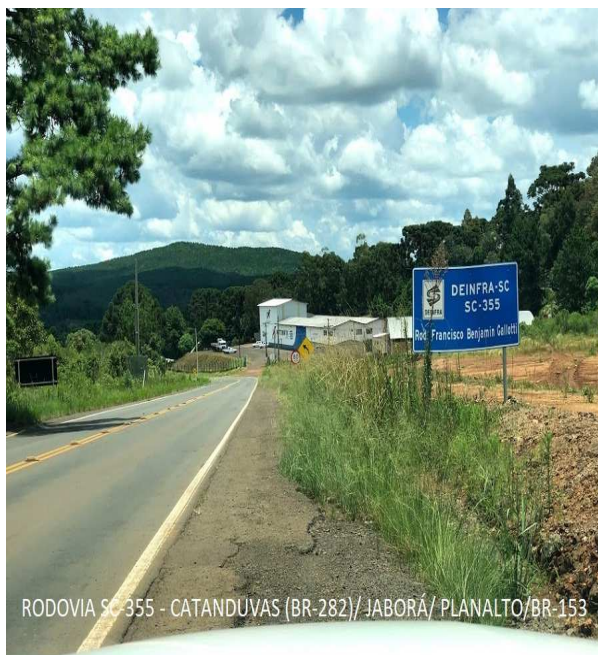
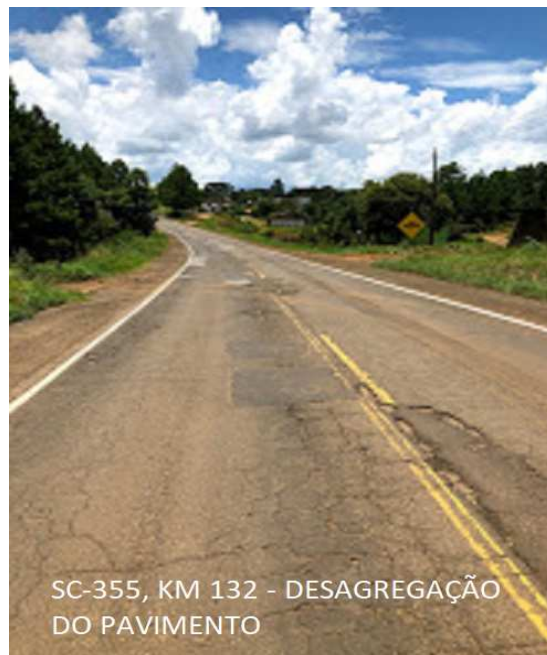
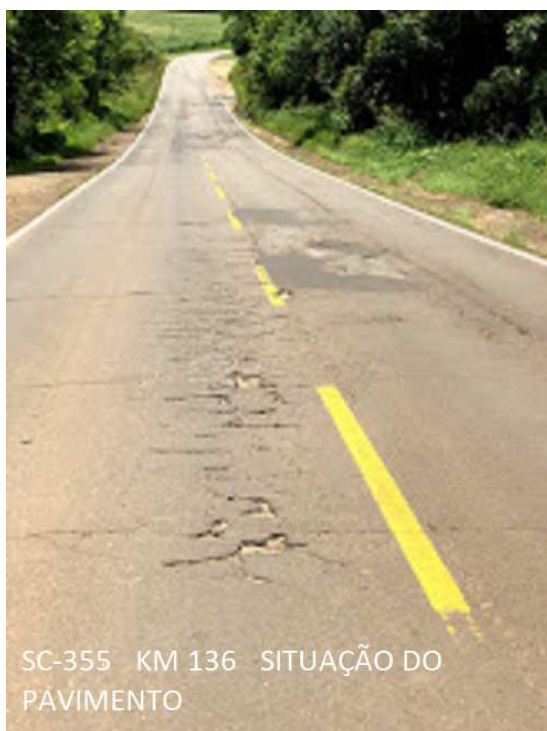
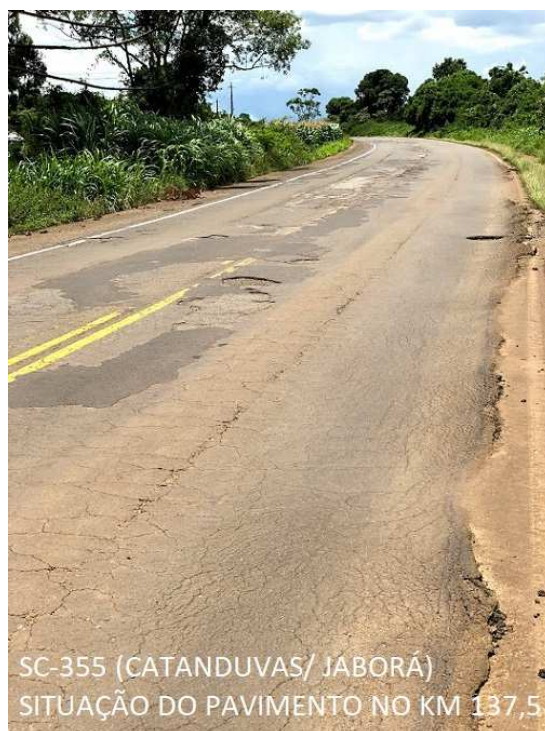
**Sub trecho – Catanduvas/Jaborá.**

Situação do pavimento: **Bastante degradada.**

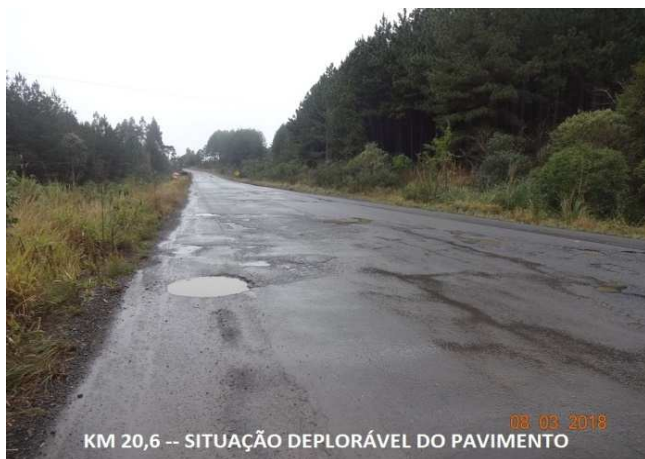
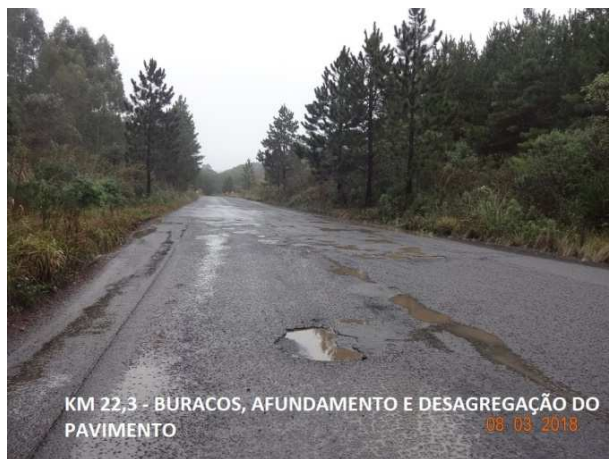
### Sub trecho – Porto União/ Matos Costa

Situação do pavimento: **Estrada em PÉSSIMO estado de conservação e manutenção.**

Em consequência da precaríssima situação em que se encontra esse subtrecho, o Governo do Estado iniciou, no exercício de 2018, a recuperação de pontos críticos na pista e no acostamento, com obras de reciclagem profunda da base e capa asfáltica.

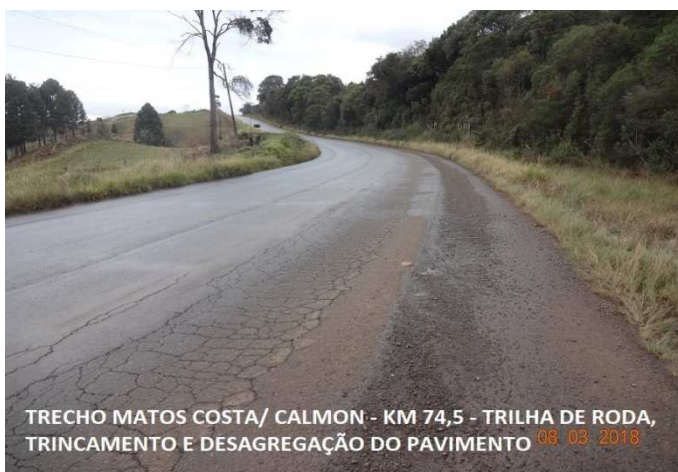
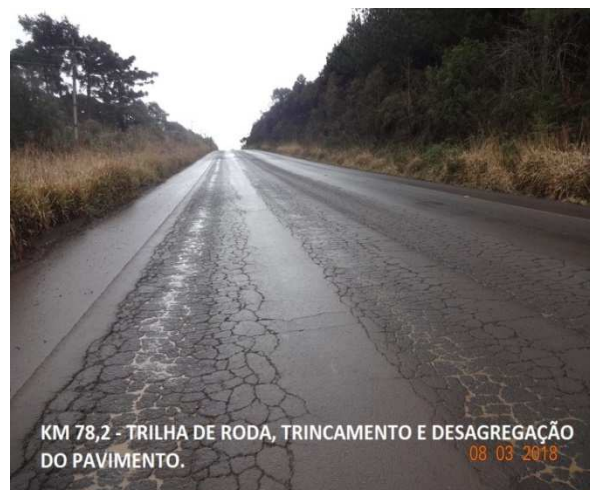
### Sub trecho – Matos Costa/Calmon/Caçador

Situação do pavimento: **Apresenta trincamento e desagregação do pavimento em vários segmentos.**

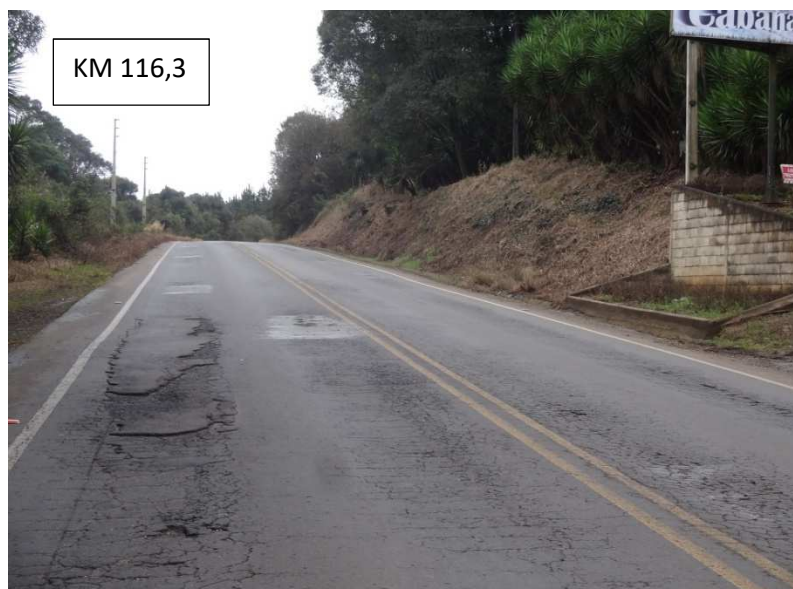
### Sub trecho – Caçador/Rio das Antas/Videira

Situação do pavimento: **Comprometido em alguns segmentos.**

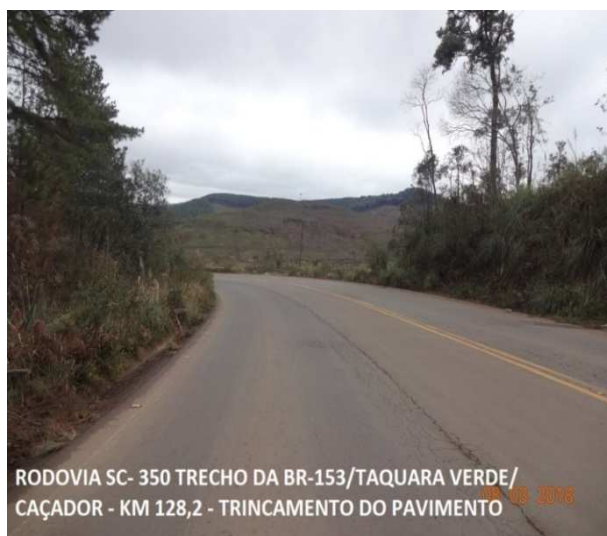
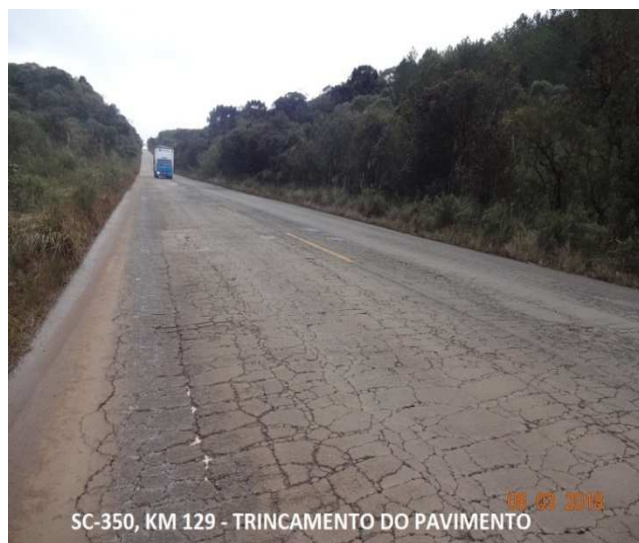
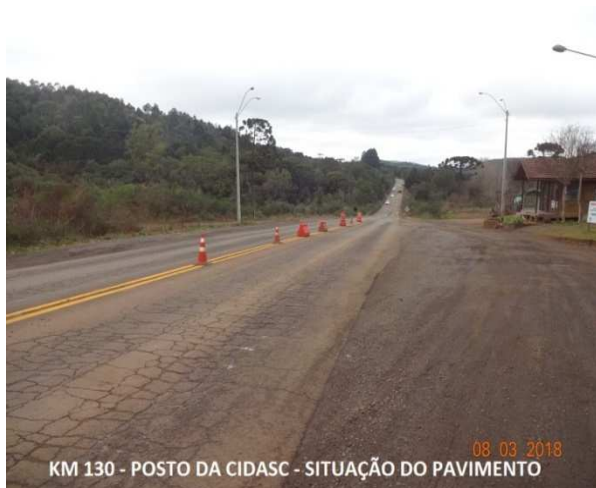
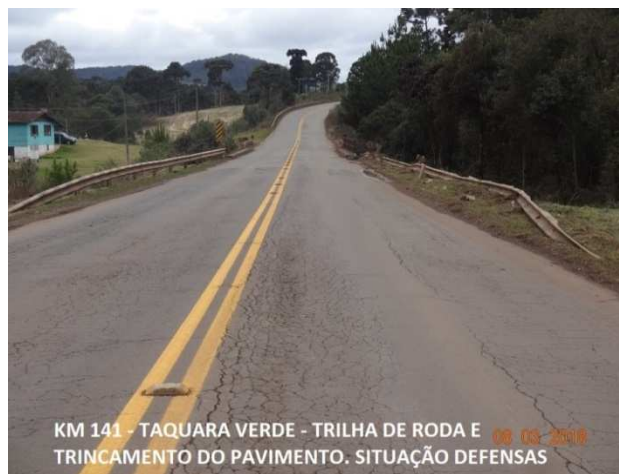
**Sub trecho – Taquara Verde/BR-153 (Herciliópolis)**  
Situação do pavimento: **Apresenta trilhas de roda, trincamento e desagregação do pavimento em vários segmentos.**

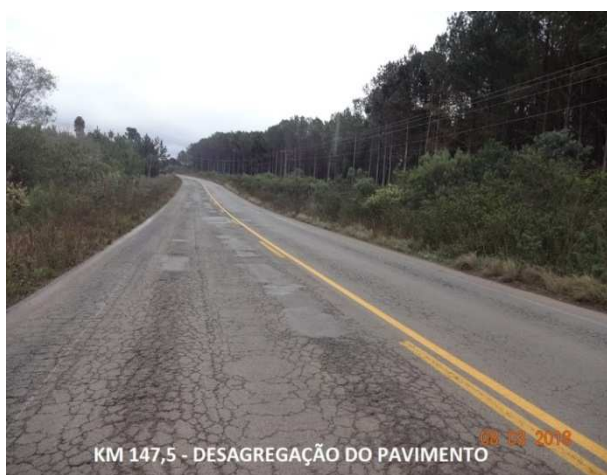
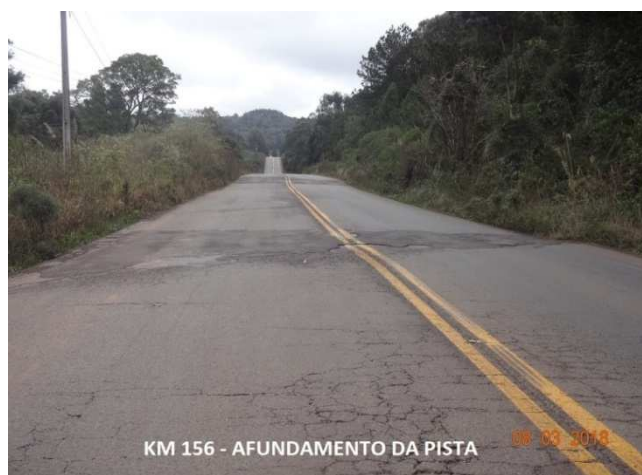
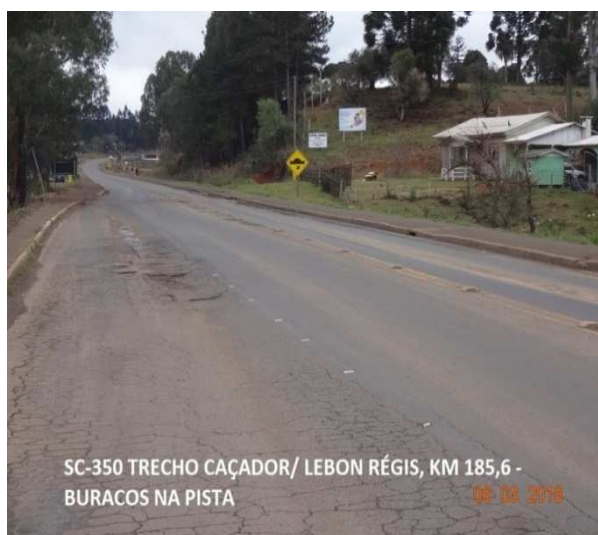
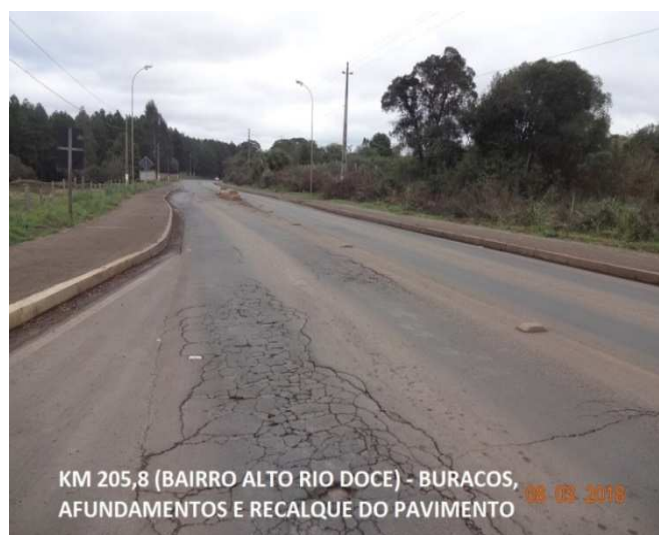
### Sub trecho – Lebon Régis/Caçador/Taquara Verde

Situação do pavimento: **Apresenta trilhas de roda, trincamento e desagregação do pavimento em vários segmentos.**
