*Análise Expedida da situação física das obras de  
Conservação Estrutural e Manutenção em Rodovias  
Estaduais nas regiões do **Grande Oeste** e do  
**Contestado** Catarinense.*

JANEIRO de 2019

## **Federação das Indústrias do Estado de Santa Catarina – FIESC**

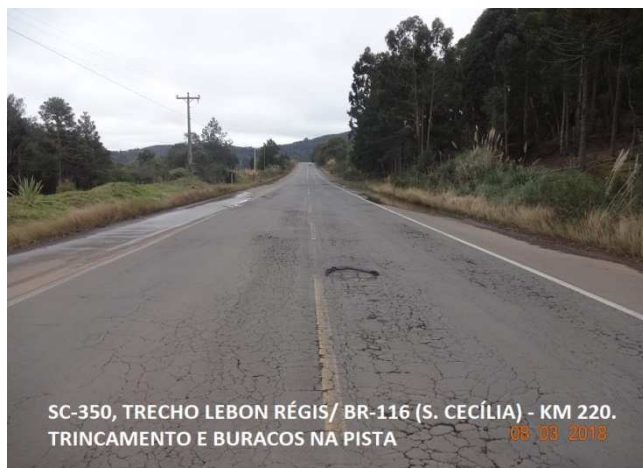
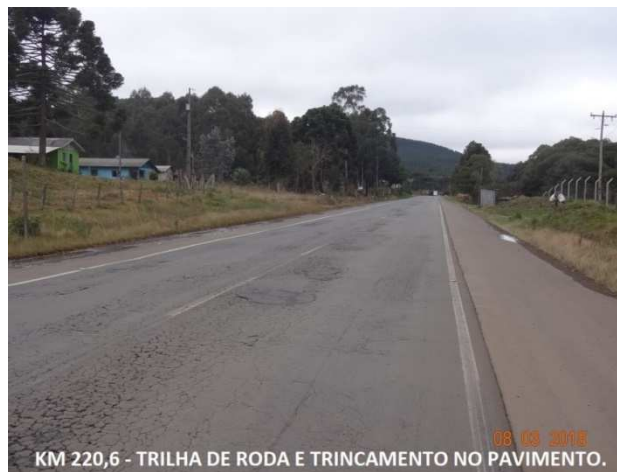
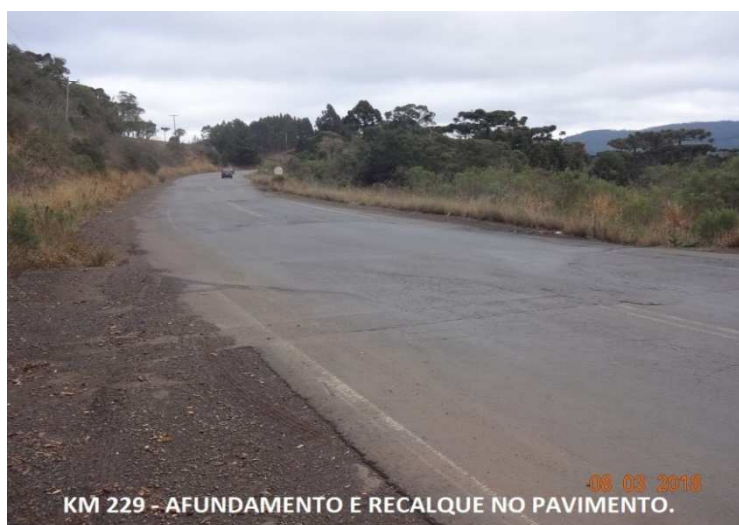
### Sub trecho – Santa Cecília/Lebon Régis

Situação do pavimento: **Apresenta trilhas de roda, trincamento e desagregação do pavimento em vários segmentos.**

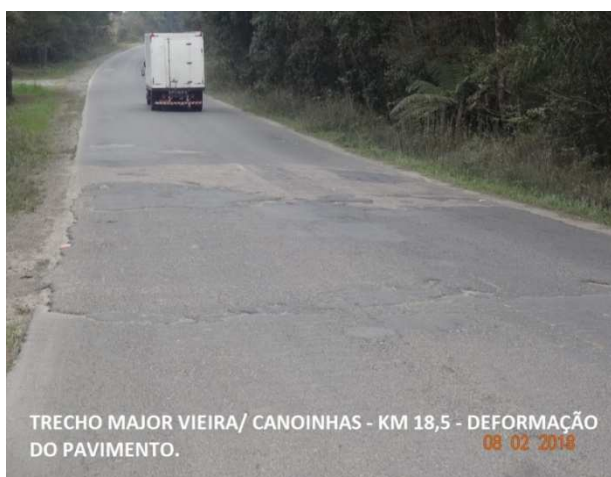
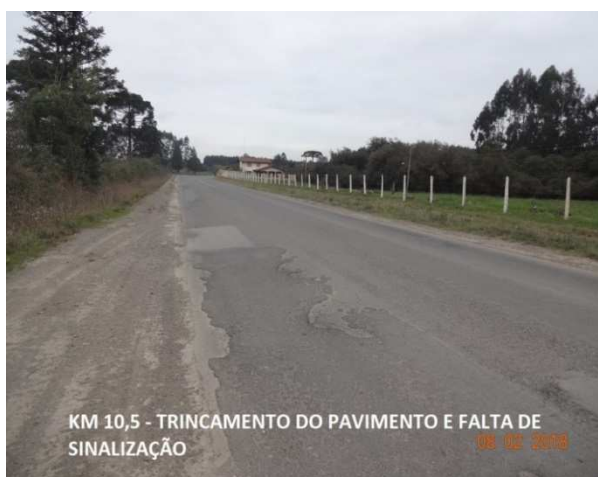
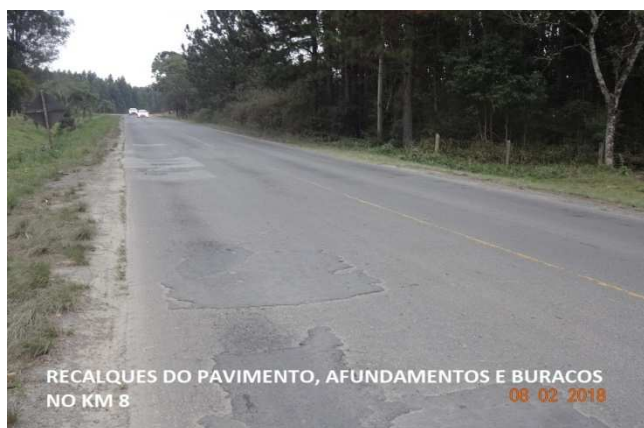
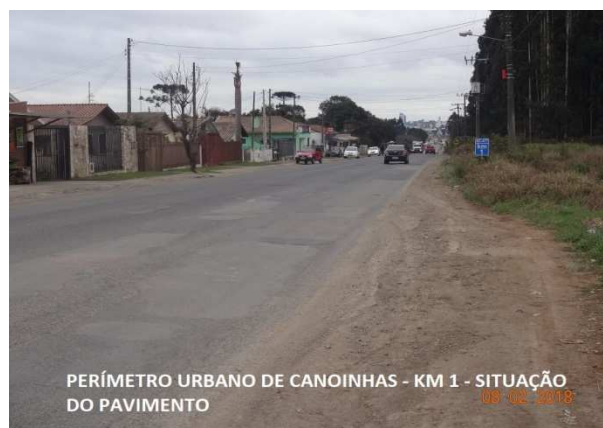
Sub trecho – Major Vieira/Canoinhas

Situação do pavimento: **Devido à falta de conservação/manutenção rotineira a situação física atual é muito precária, exigindo sua restauração.**

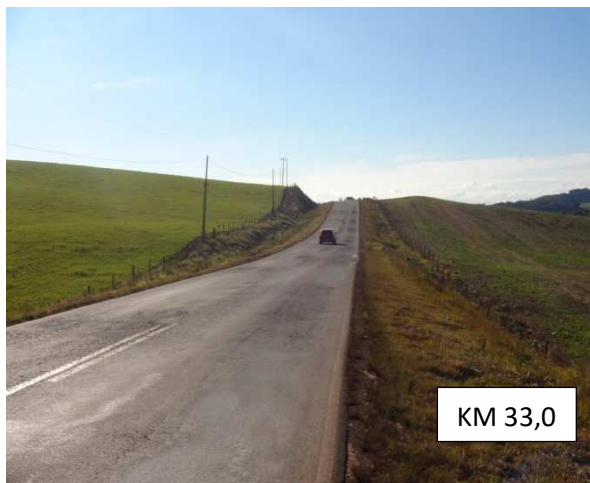
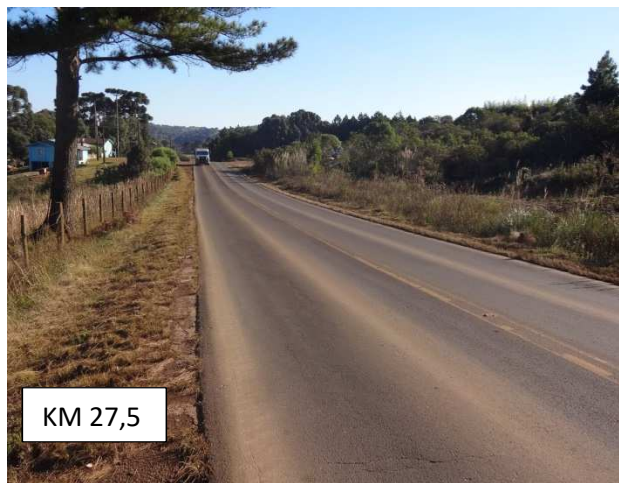
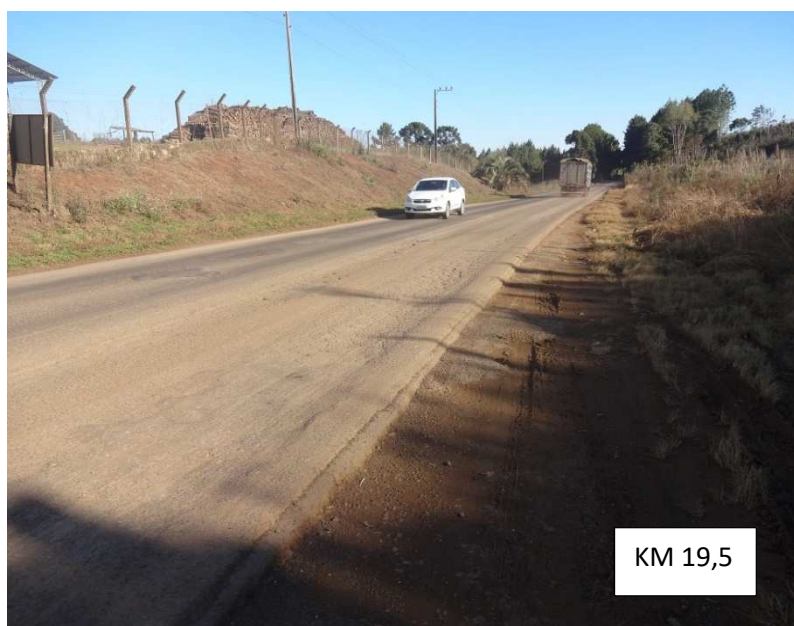
17. **SC-452** Fraiburgo/ Monte Carlo/ BR-470 ( Brunópolis)

Situação do pavimento: **A situação do revestimento asfáltico está bastante comprometida. Apresenta trincamentos e desagregação do pavimento, bem como buracos, afundamentos e trilhas de roda.**
