*Análise Expedida da situação física das obras de  
Conservação Estrutural e Manutenção em Rodovias  
Estaduais nas regiões do **Grande Oeste** e do  
**Contestado** Catarinense.*

JANEIRO de 2019

## **Federação das Indústrias do Estado de Santa Catarina – FIESC**

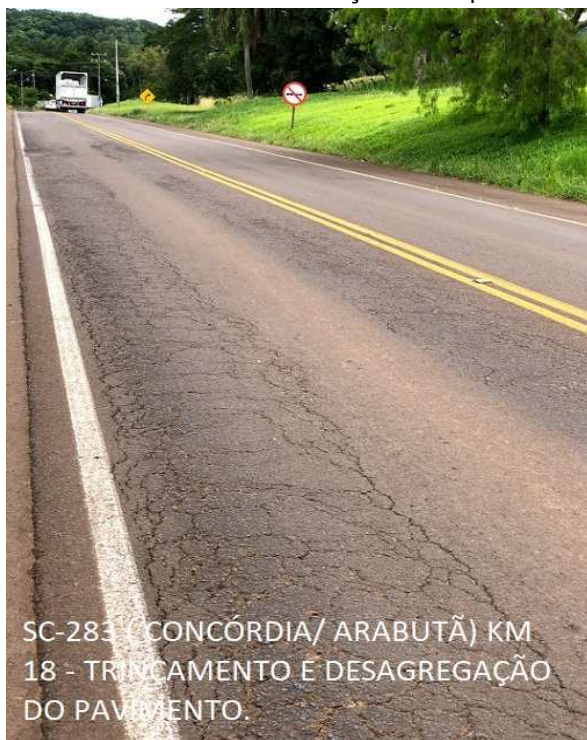
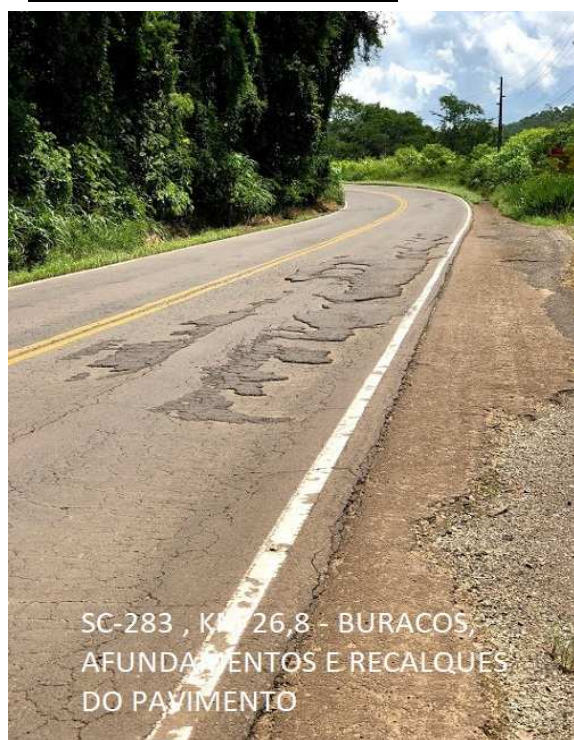
**Sub trecho – Concórdia/Arabutã/Seara**

Situação do pavimento: **BASTANTE DANIFICADO.**

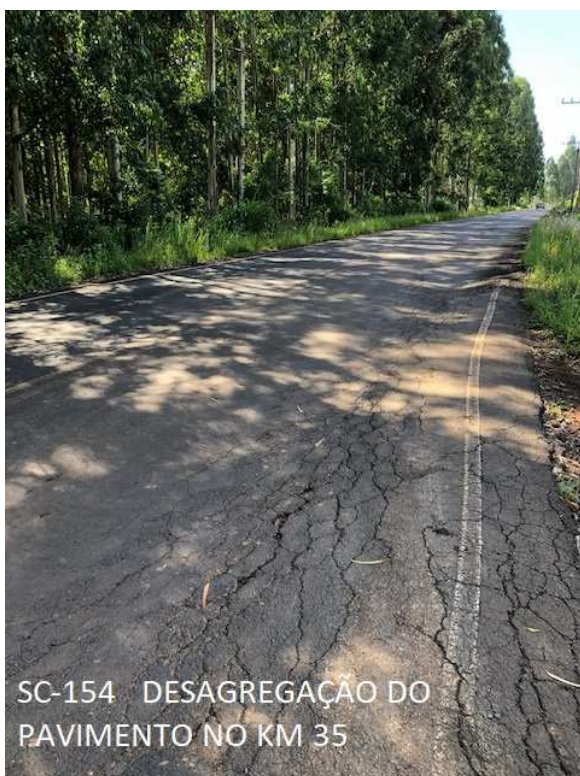
02. **SC-386:** Mondai/Ipore do Oeste.  
Situação do pavimento: **Muito boa. Obra recém-revitalizada. Muito boa sinalização horizontal e vertical. Terceiras faixas nos segmentos mais acentuados.**
03. **SC-154:** Ponte Serrada/Passos Maia | Itá/Arabutã.  
**Sub trecho – Ponte Serrada/Passos Maia**  
Situação do pavimento: **Apresentando um processo gradual de desagregação.**

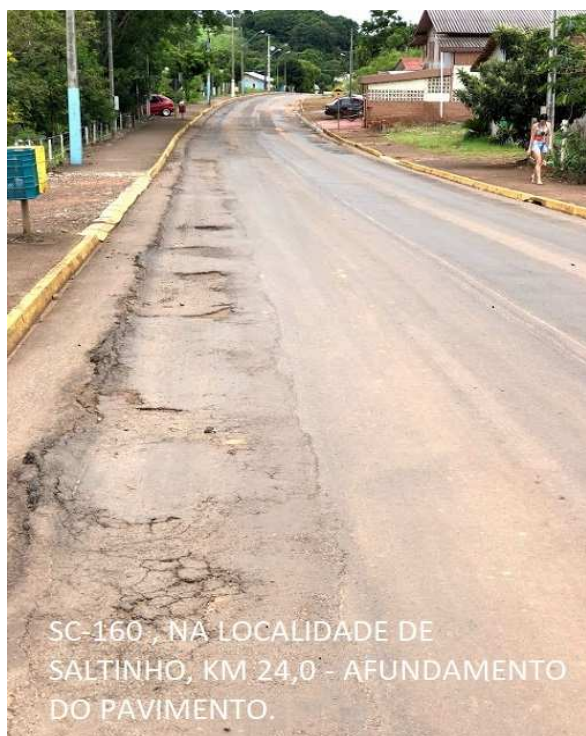
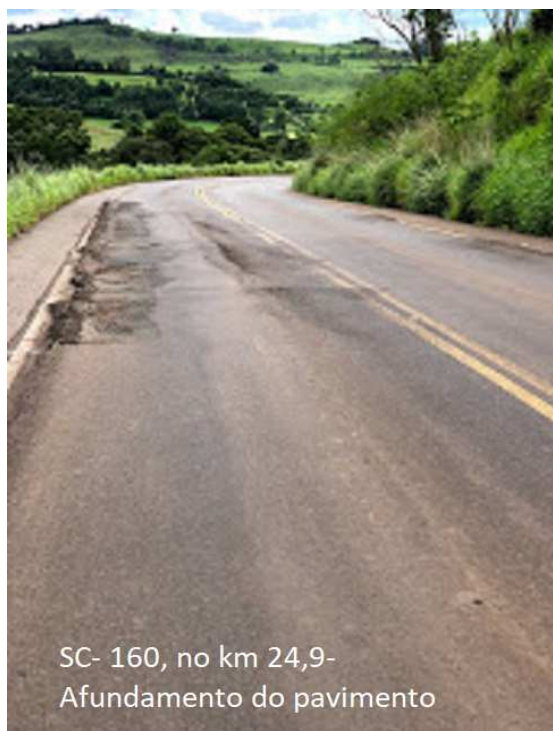
**Sub trecho – Modelo/Serra Alta/Saltinho/Campo Erê**

Situação do pavimento: **Conservação normal, exceto em alguns segmentos pontuais, conforme abaixo:**

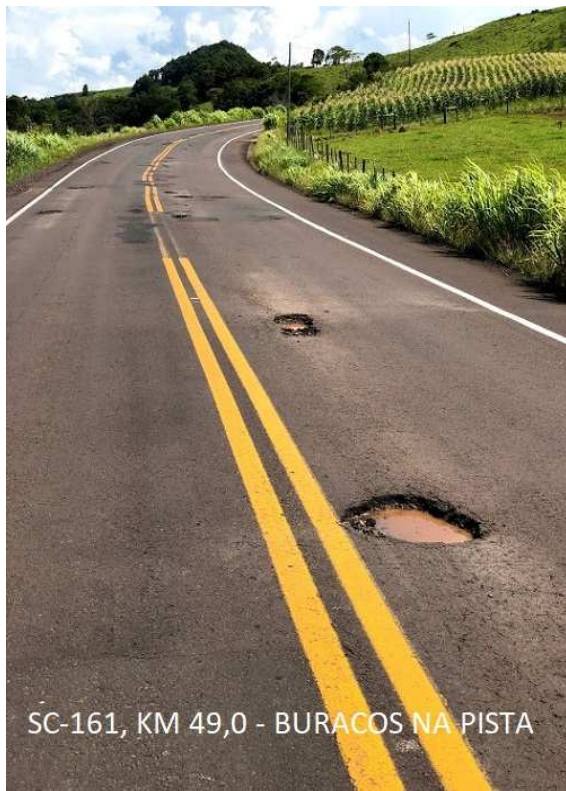
### Sub trecho – Anchieta/Romelândia

Situação do pavimento: **Trata-se de um segmento concluído recentemente e que já apresenta novos problemas na pavimentação asfáltica.**

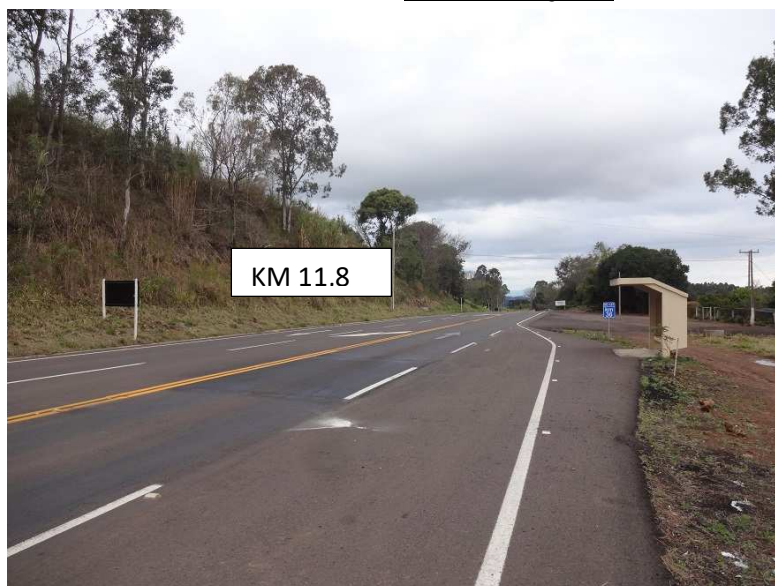
09. **SC-157** São Lourenço do Oeste/Formosa do Sul/Quilombo/Coronel Freitas/Cordilheira Alta  
Situação do pavimento: **Estrada em bom estado de conservação e manutenção.**

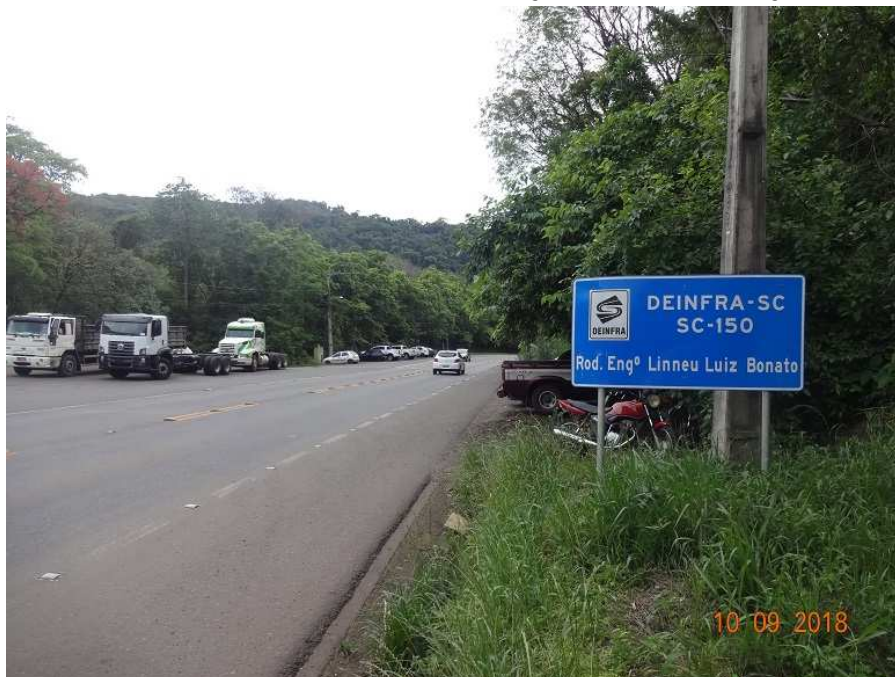
12. **SC-150** Joaçaba/Lacerdópolis/Ouro/Capinzal  
Situação do pavimento: **Segmentos com bons serviços de conservação e manutenção.**

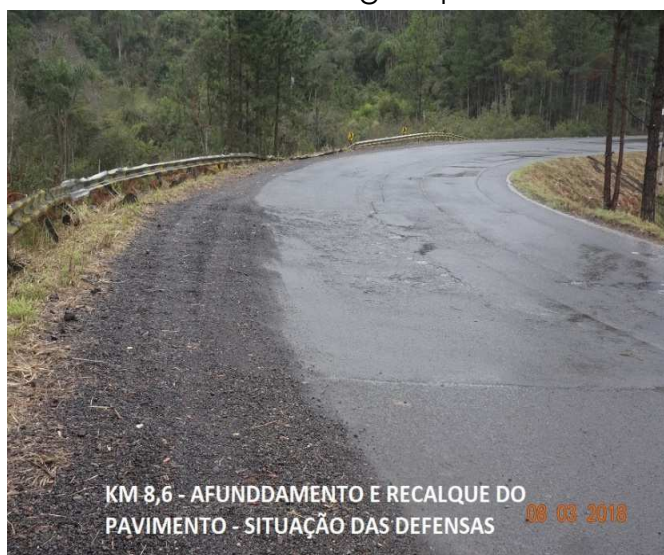
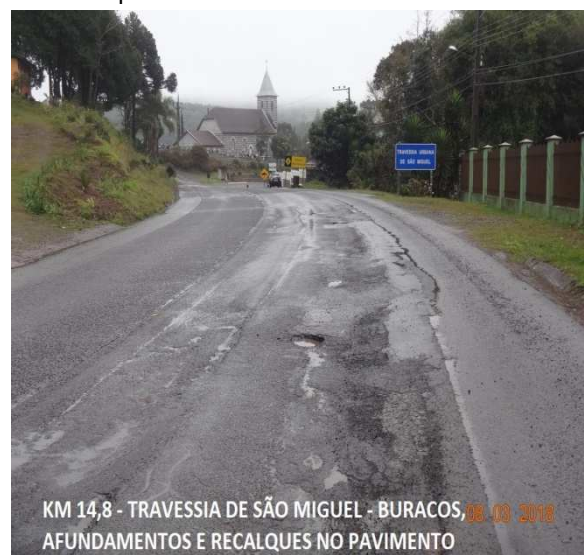
### Sub trecho – Porto União/ Matos Costa

Situação do pavimento: **Estrada em PÉSSIMO estado de conservação e manutenção.**

Em consequência da precaríssima situação em que se encontra esse subtrecho, o Governo do Estado iniciou, no exercício de 2018, a recuperação de pontos críticos na pista e no acostamento, com obras de reciclagem profunda da base e capa asfáltica.

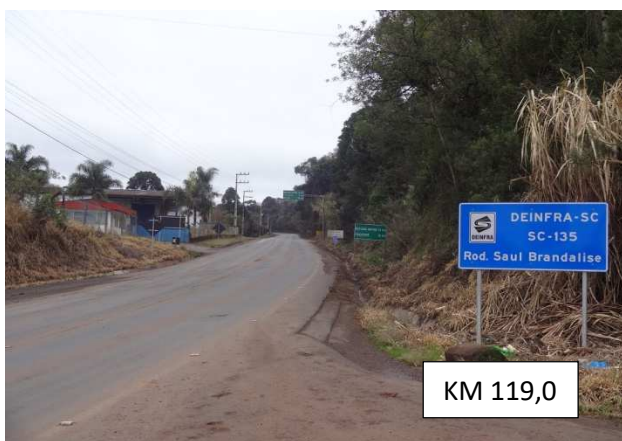
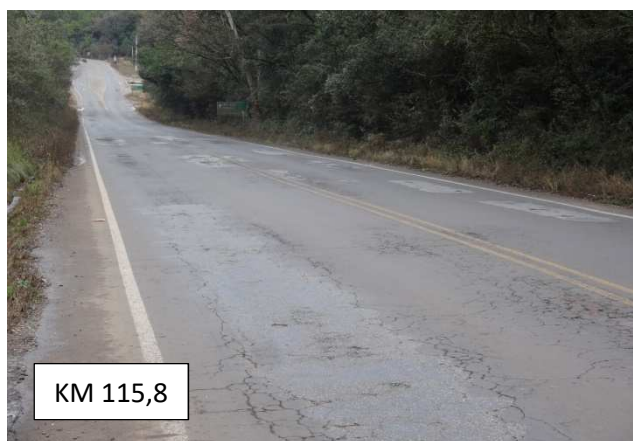
### Sub trecho – Caçador/Rio das Antas/Videira

Situação do pavimento: **Comprometido em alguns segmentos.**

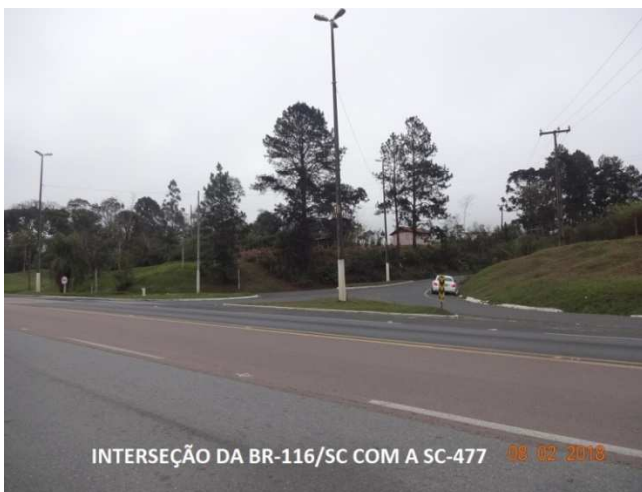
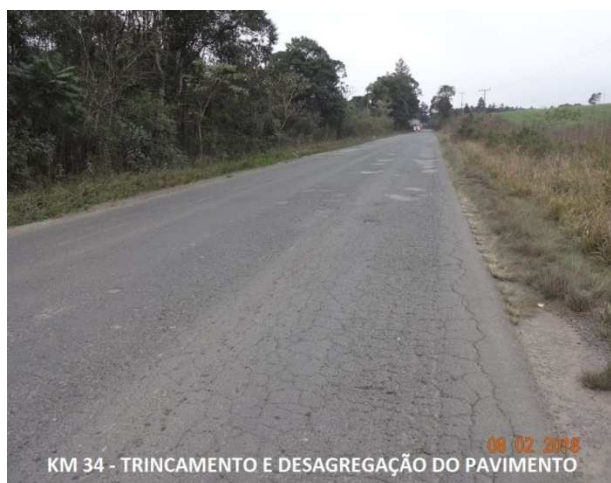
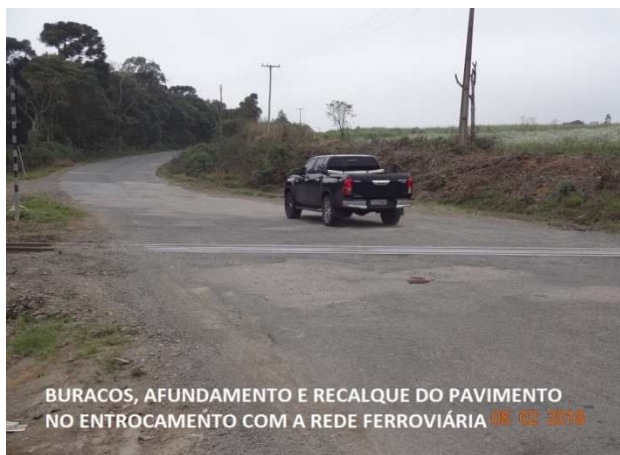
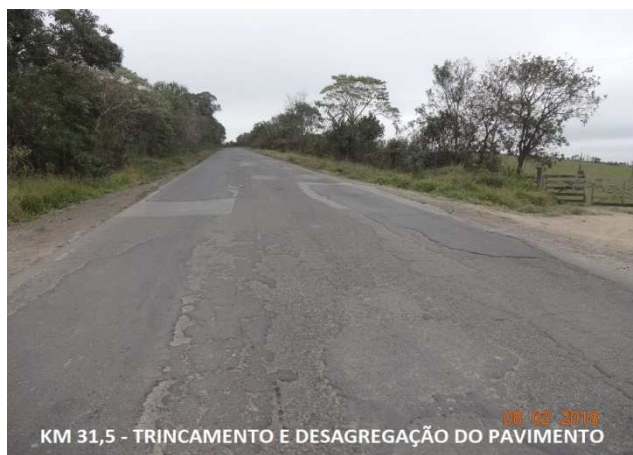
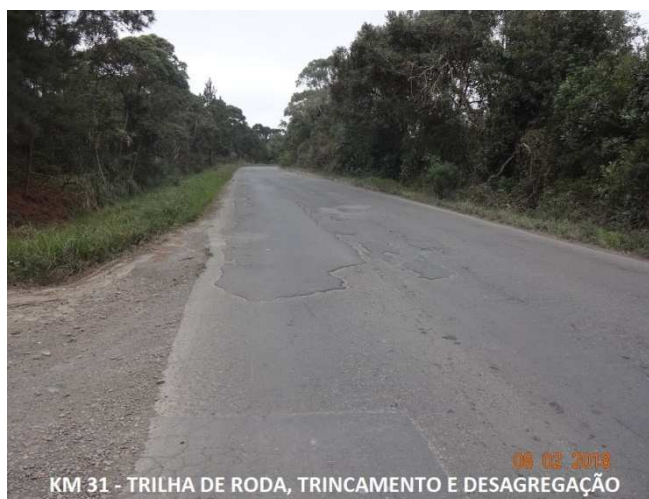
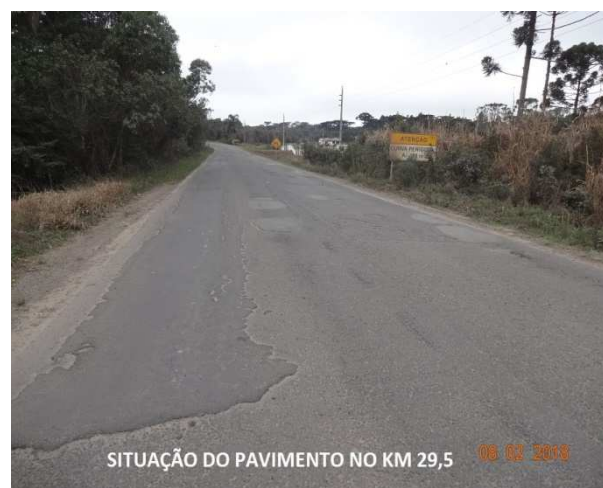
### Sub trecho – Papanduva/Major Vieira

Situação do pavimento: **Devido à falta de conservação/manutenção rotineira a situação física atual é muito precária, exigindo sua restauração.**

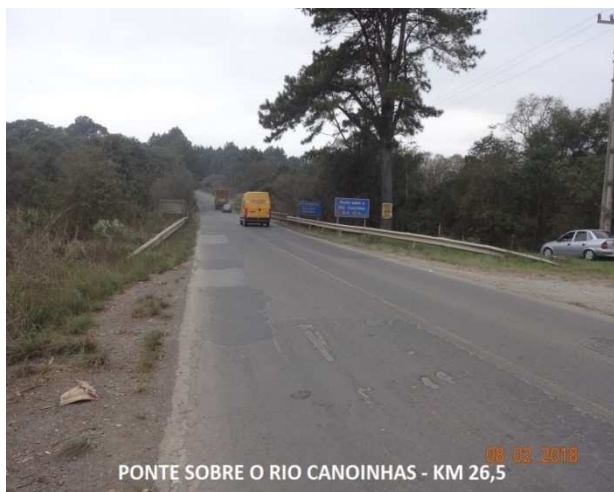
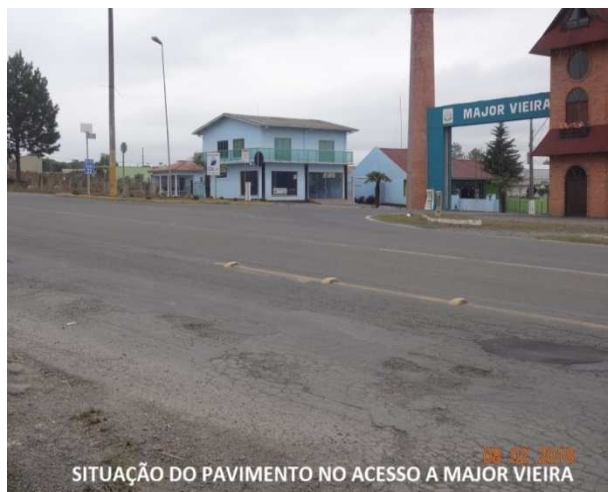
Sub trecho – Major Vieira/Canoinhas

Situação do pavimento: **Devido à falta de conservação/manutenção rotineira a situação física atual é muito precária, exigindo sua restauração.**
